Tweede Kostverlorenkade

**Inventariserend veldonderzoek (IVO)
Amsterdam, 2006**

AAR (Amsterdamse Archeologische Rapporten) 2, 2006

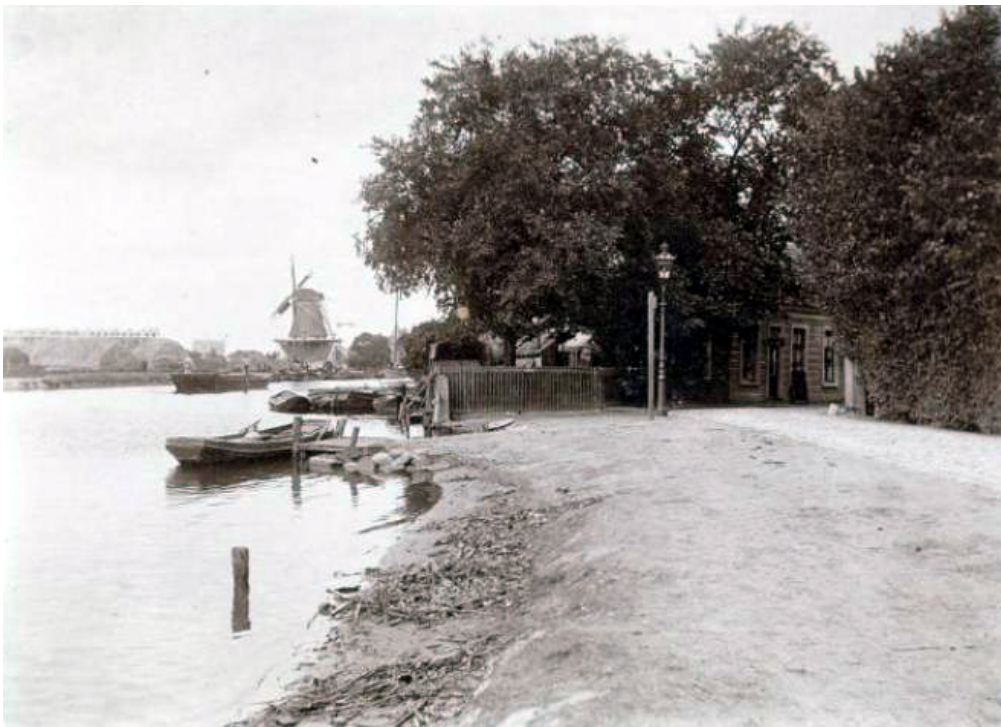
3 Gezicht op de Kostverlorenvaart met rechts de toegang tot de Bellamystraat, 1909. De scheepswerf van Gouwerok bevindt zich achter het tuinhek (foto: Gemeentearchief Amsterdam)

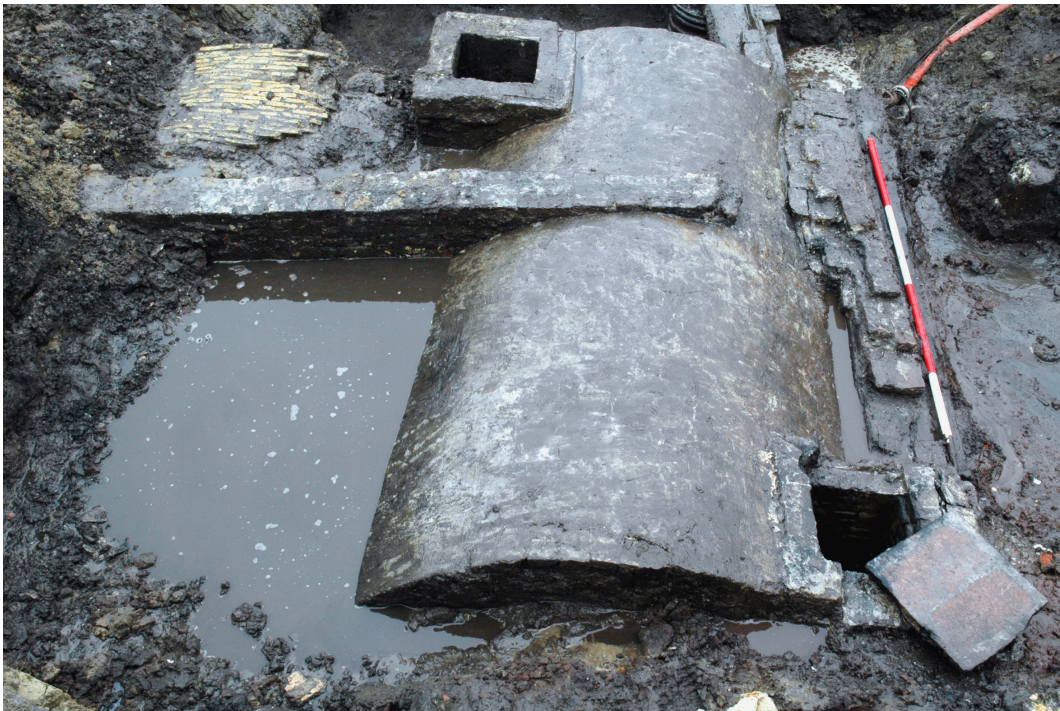
De oudste bebouwingssporen bestonden uit een bestrating van ijsselsteentjes (S 4). Deze straat werd doorsneden door de insteek van een 18^e-eeuwse waterkelder (S 2). Deze wateropvangput bestond uit een rechthoekige bak (3 x ca. 2,30 m) met een in de lengterichting geplaatst tongewelf (totale hoogte 2,35 m). De ruimte was in de breedte in twee compartimenten verdeeld, met elk een vierkante tapmonding (0,70 x 0,70 m, opening 0,40 x 0,40 m). De zuidoostelijke monding was afgedekt met een plaat van Olander natuursteen.

6 Waterkelder S 2, gezien richting noorden. Op de tapmonding rechtsonder is de afdekplaat van Olander natuursteen te zien

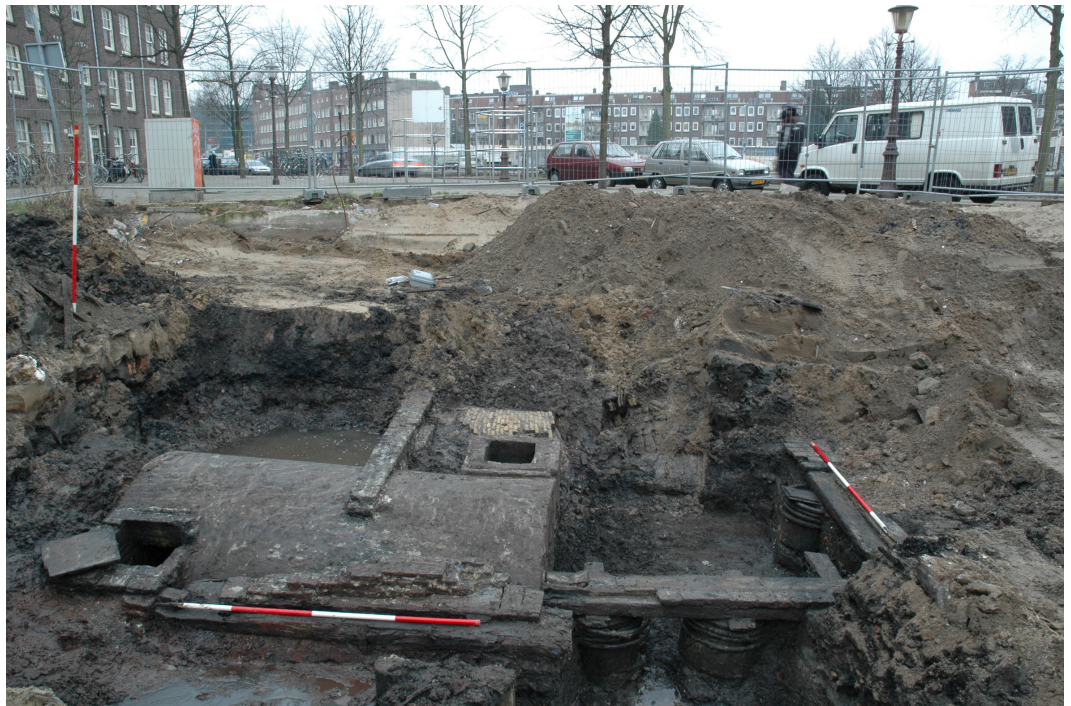
De waterkelder lag ten zuiden van een rechthoekig bouwwerk waarvan de funderingen van de oost en de noord muur in kaart gebracht konden worden. De oostmuur (2,60 m lang) lag in het verlengde van de oostzijde van de waterkelder en sloot haaks aan op de noordmuur (2,70 m lang). Het westelijke uiteinde van de noordmuur ontbrak vanwege een diepe bodemverstoring op dit deel van het terrein. De fundering bestond uit een langshout (een plank) met daarop enkele lagen rode baksteen (formaat 23 x 11 x 3,5 cm). In het

7 Overzicht van waterkelder en gebouw richting Kostverlorenkade

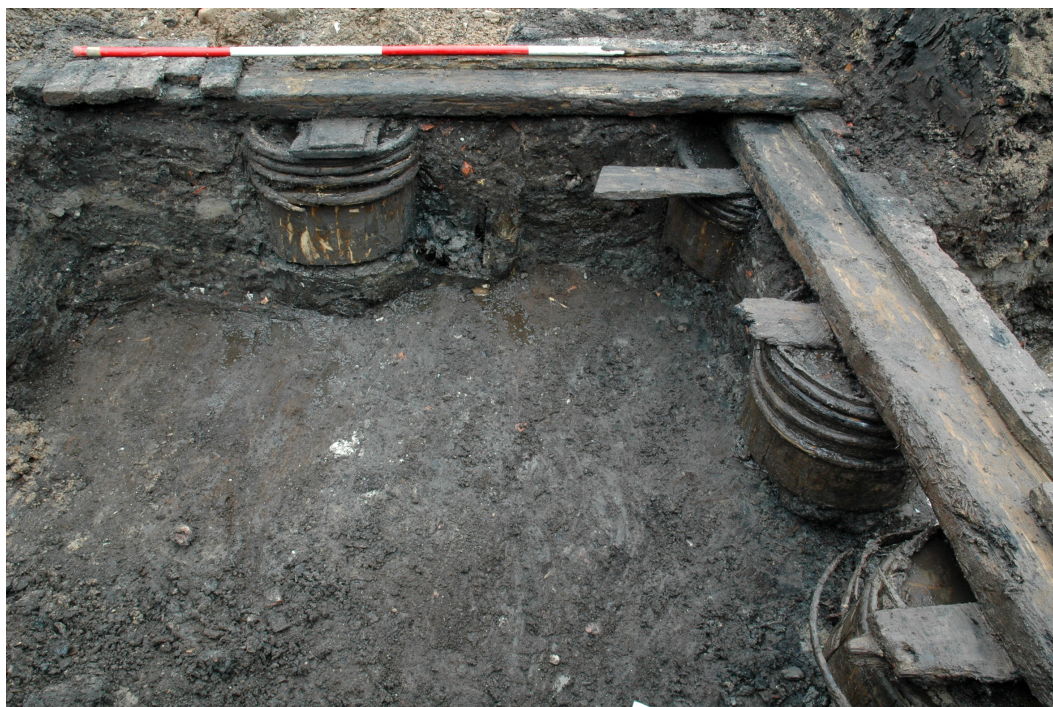
midden van het langshout was een schuifhout (een lat) bevestigd waarmee werd voorkomen dat de onderste laag bakstenen zou wegglijden. Het gebruik van het schuifhout en de bakstenen duiden op een aanleg in de tweede helft van de 18^e eeuw. Zeer bijzonder voor Amsterdamse begrippen was de funderingstechniek van het langshout. Onder de kespen (haakse dwarsbalken onder het langshout) waren niet de gebruikelijke heipalen aangebracht maar omgekeerd ingegraven houten tonnen. Het ging hierbij niet om complete tonnen, maar om exemplaren waarvan de bovenste helft afgezaagd was. De duigen werden slechts aan de bovenzijde (tegen de bodem) bijeen gehouden door hoepen.² De tonnen waren ingegraven in een insteek, waarbij ze op het eind 17^e-eeuwse verharde lemen loopvlak (S 6) waren geplaatst. Deze funderingstechniek genereert slechts een beperkt draagvermogen. Het gaat hier dan ook niet om een stenen gebouw, maar om een houten constructie waarvan alleen de onderrand van baksteen was. Een dergelijke fundering is in Amsterdam nog niet eerder aangetroffen. Deze oplossing doet sterk denken aan de bouwmethodes op het platteland buiten de stad, zoals in Waterland. Daar worden houten schuren of werkplaatsen gefundeerd op houten planken die zo op de ondergrond (op staal) worden geplaatst of licht waren ingegraven (op kleeft). Nadere archeologische aanwijzingen van het gebruik van het houten gebouw of de ambachtelijke relatie ervan met de aan het water gelegen scheepswerf, zijn niet gevonden.

² De hoogte van de tonnen was gemiddeld 35 cm, de doorsnede bedroeg ongeveer 50 cm. De tonnen waren ca 40 cm van elkaar ingegraven.

8 Werkput 1, overzicht van het gebouw op tonnen, richting noorden

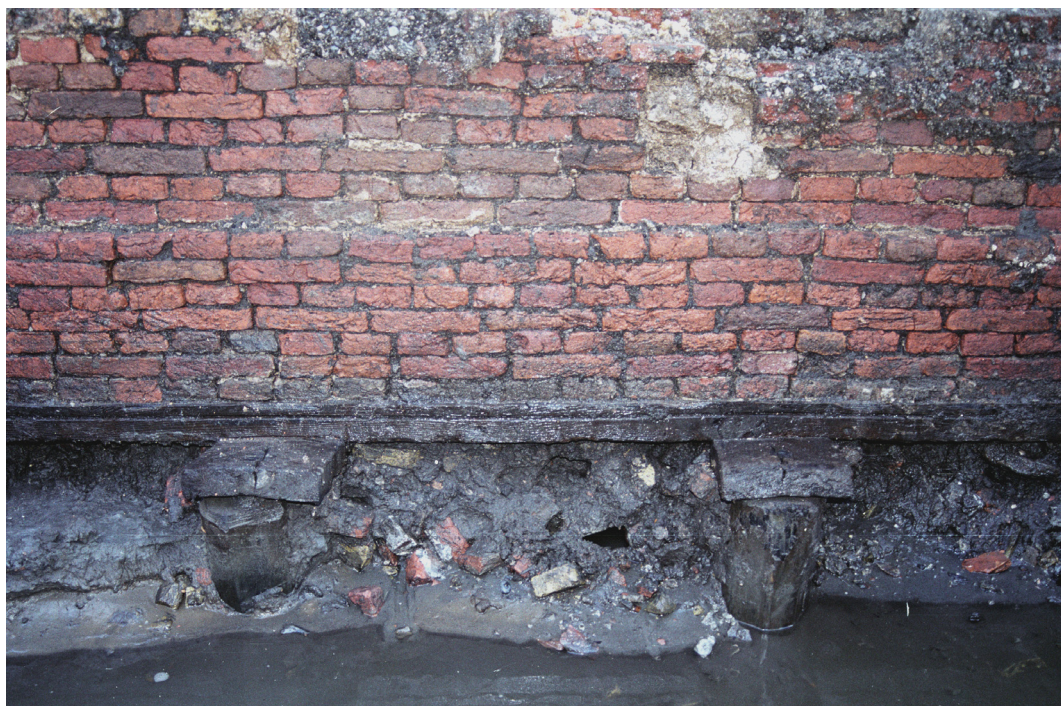
9 Westerstraat 220-230. Een gangbare Amsterdamse fundering. Het muurwerk rust hier op langshout, met daaronder kespen en palen

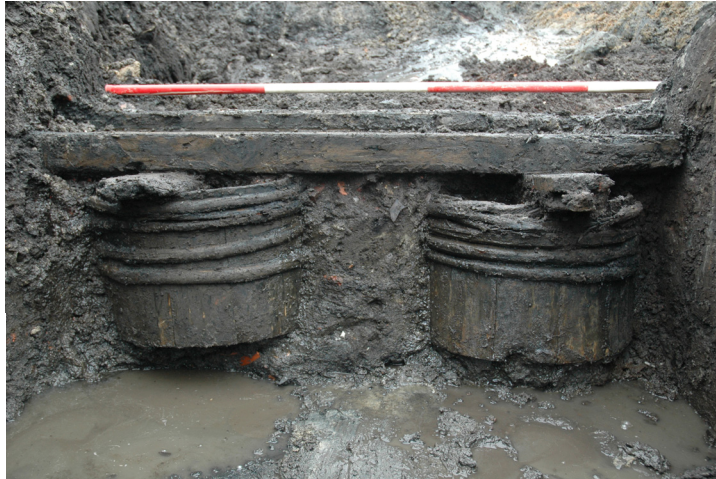
10 De fundering van omgekeerde tonnen met de daarop liggende kespen en het langshout

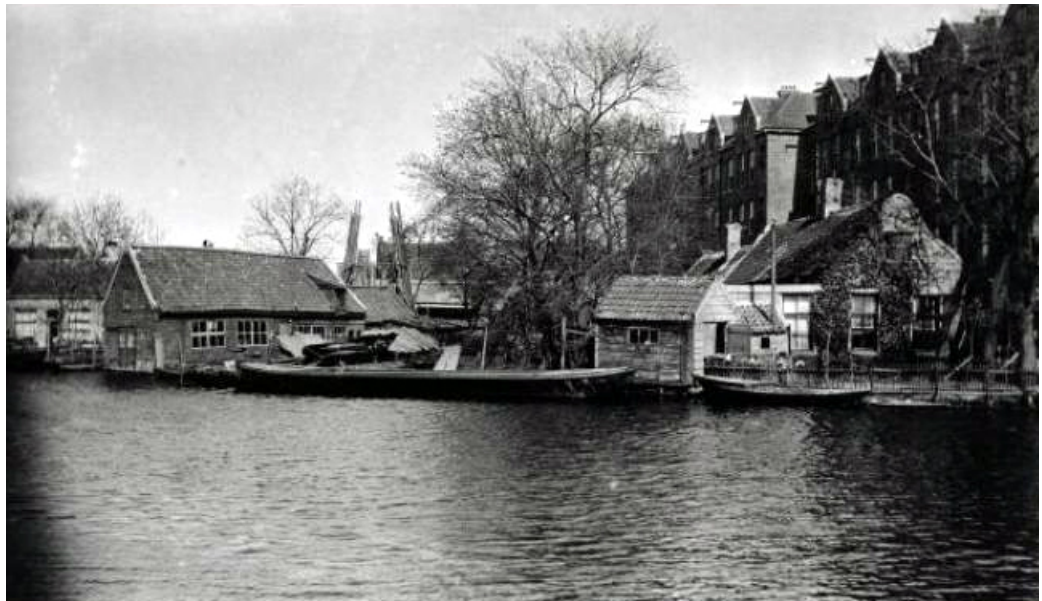
13 Gezicht op de scheepswerf aan de Kostverlorenvaart bij de Bellamystraat, 1917. De opgravingslocatie ligt achter de werf, ter hoogte van de verspringing in de bebouwing langs de Bellamystraat (foto: Gemeentearchief Amsterdam)
